NOTAT

Projekt navn **Energinet oliekabler - risikovurdering**
Projekt nr. **1100035832**
Kunde **Energinet**
Notat nr. **1**
Version **1**
Til **Frants Torp Madsen, Energinet**
Fra **Dorte Harrekilde**
Kopi til **Ketil B. Sørensen**

1 Indledning og formål

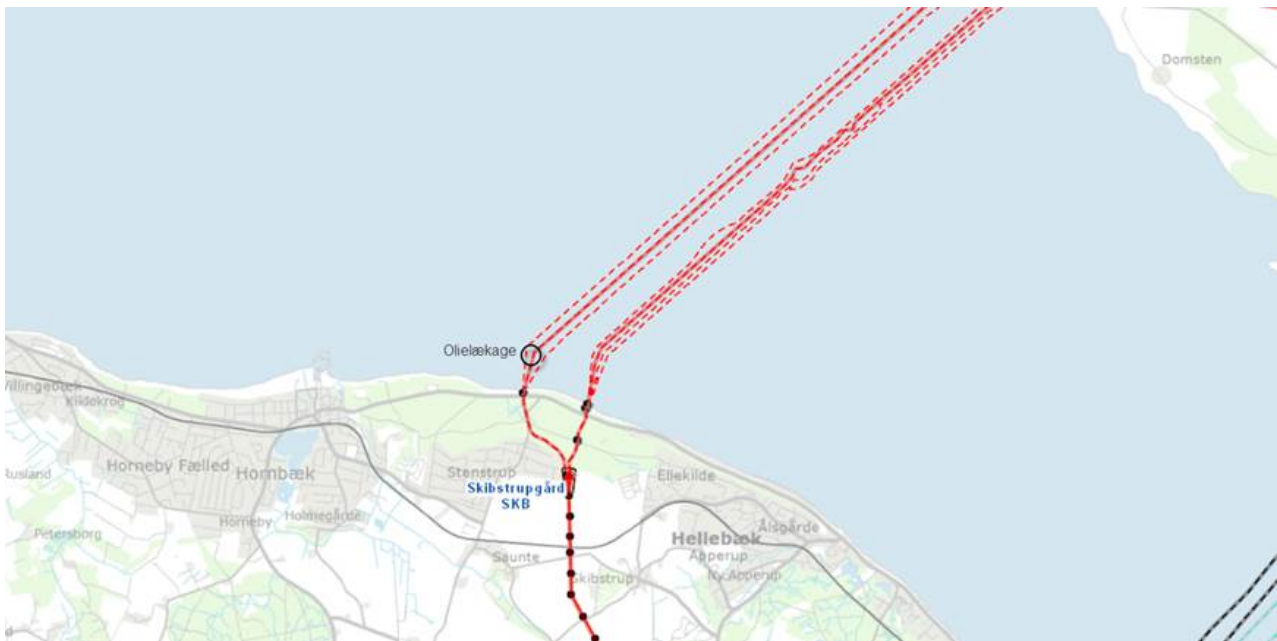
Energinet har d. 7. januar 2019 konstateret, at der er sket et brud på et af elkablerne mellem Hornbæk og Sverige, nærmere beskrevet ud for Ellekilde Hage ved Hornbæk. Området er et Natura2000 område (habitatområde Gilleleje Flak og Tragten, habitat for marsvin). Se figur 1-1 og 1-2.

Figur 1-1 Elkablerne (røde linjer), der går fra Ellekilde Hage til Sverige. Bruddet på kablet er vist med en sort cirkel

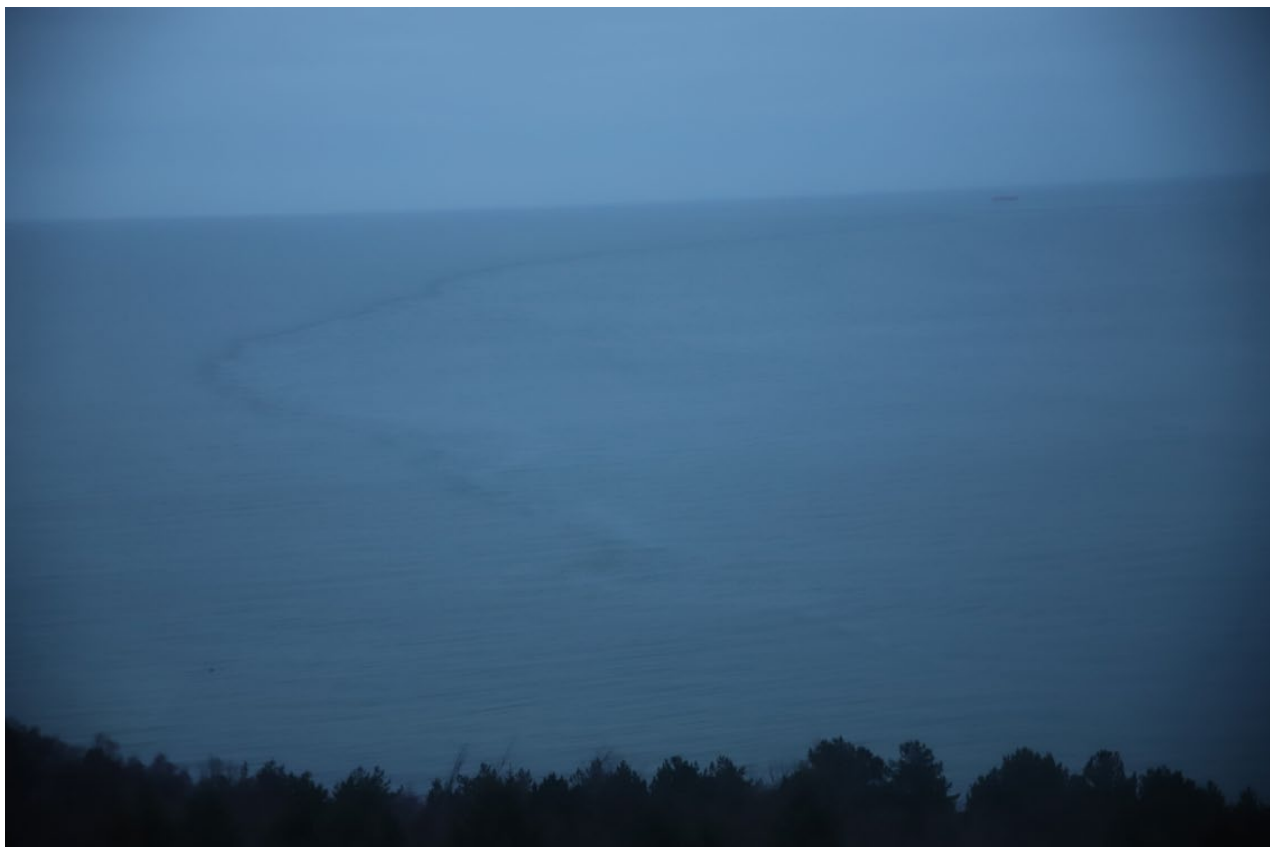
Olien anvendt i kablerne er T3550 og er ifølge databladet en højraffineret mineralsk olie med et kogepunkt over 250 grader C og en densitet på 0,88 g/cm³. Olien vil således blive spredt ovenpå vandet som en fri fase, der i kanterne til dels vil være opløst i havvandet. Spredningen er jf. fotos (figur 3-1) sket i nordøstlig retning i et langt "bånd". Bruddet er sket på en vanddybde på ca. 5-9 m (jf. vanddybdekort fra GEUS).

Figur 3-1 Foto taget fra kysten. Olien er synlig på vandoverfladen i et tyndt bånd, der drejer til venstre i fotoet
