TILSTANDSRAPPORT

Tøstrupvej 50, Ådum - 6880 Tarm

LØBENUMMER: H-23-00454-0043

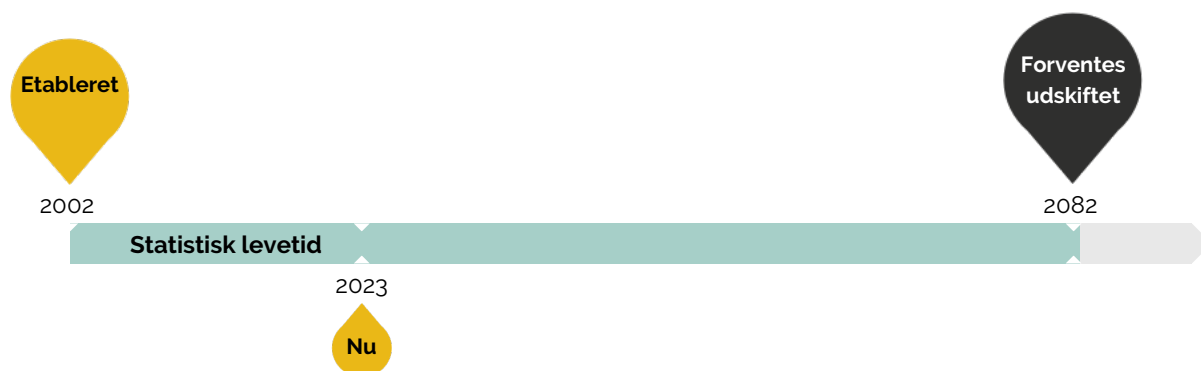
Tagbelægning - Betontagsten

Tagbelægninger med mos og alger er ikke unormale. Betontagsten tager normalt ikke skade af mos, men ved store mængder af mos kan tagvandet ikke løbe hurtigt nok af, hvorved der via samlinger kan trække vand ind på undertaget. Undertaget tåler ikke vedvarende fugt, og skader skal derfor udbedres snarest muligt. Ved en eventuel afrensning af mos, skal man sikre sig, at taget kan holde til det.
