RAPPORT OM AFBRUDSSTATISTIK 2019

# ELFORSYNINGSSIKKERHED 2019

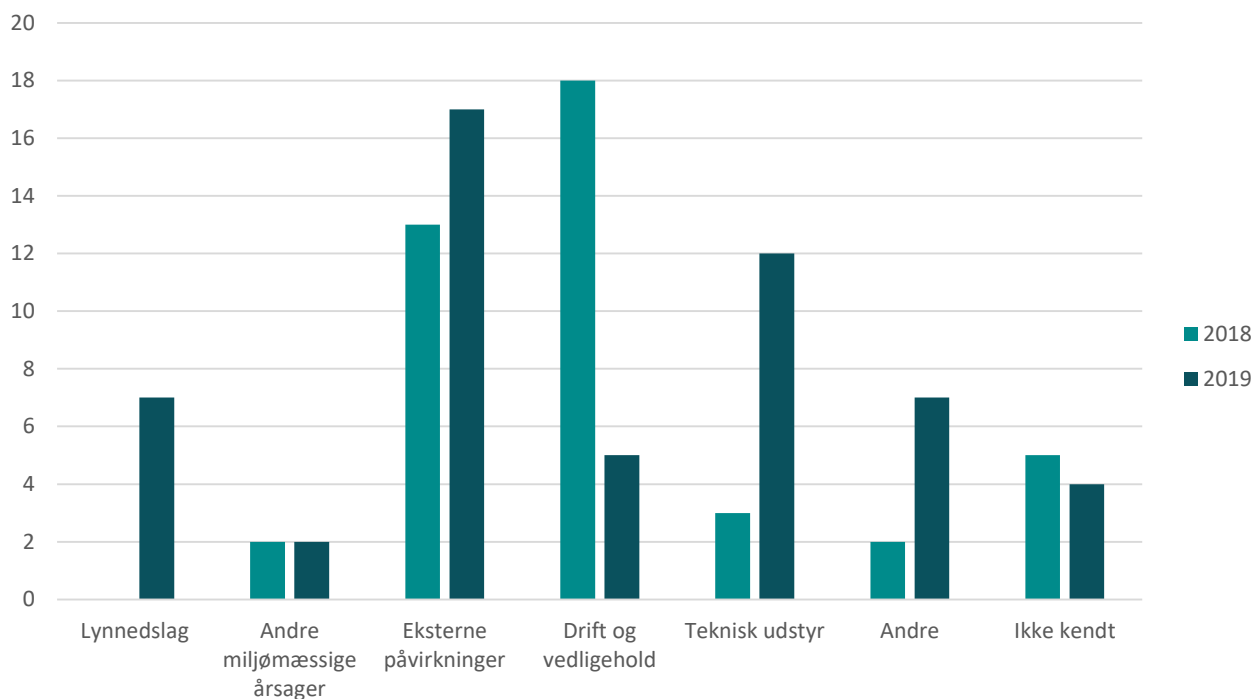
Figur 6 Illustration af antal fejl i vekselstrømsnettet (HVAC), søjlen 'Drift og vedligehold' omfatter procedurefejl. Kilde: DISTAC, Nordic and Baltic Grid Disturbance Statistics 2019.

Forklaring til fejltypen i figur 6:

Fejl årsag	Eksempler
<b>Lynnedslag</b>	Lynnedslag
<b>Andre miljømæssige årsager</b>	Fugt, is, lav temperatur, jordskælv, forurening, regn, salt, sne, vegetation, vind, varme og skovbrande
<b>Eksterne påvirkninger</b>	Brand, dyr, fugle, fly, udgravning, kollision, eksplosion, træfældning og hærværk
<b>Drift og vedligehold</b>	Mangel på overvågning, fejlindstillinger, fejl i plan for tilslutninger, fejl i relæ plan, forkert betjening, fejl i dokumentation og procedurefejl
<b>Teknisk udstyr</b>	Dimensionering, fejl i teknisk dokumentation, design, korrosion, materialer, installation, produktion, vibration og ældning
<b>Andre</b>	Driftsproblemer, fejl hos forbrugeren, fejl i andres net, problemer i forbindelse med fejl i andre komponenter, systemårsager og andet

I 2019 var der 54 driftsforstyrrelser i det danske net på spændingsniveauet over 100 kV, og til sammenligning var der 43 driftsforstyrrelser i 2018. Fordelingen af årsagerne til driftsforstyrrelserne fra 2018 og 2019 kan ses i Figur 6. 10-års gennemsnittet fra 2010 til 2019 var på 56. I 2019 var der seks driftsforstyrrelser i eltransmissionsnettet, der forårsagede afbrud af elforbrugere. Til sammenligning var der tre i 2018.

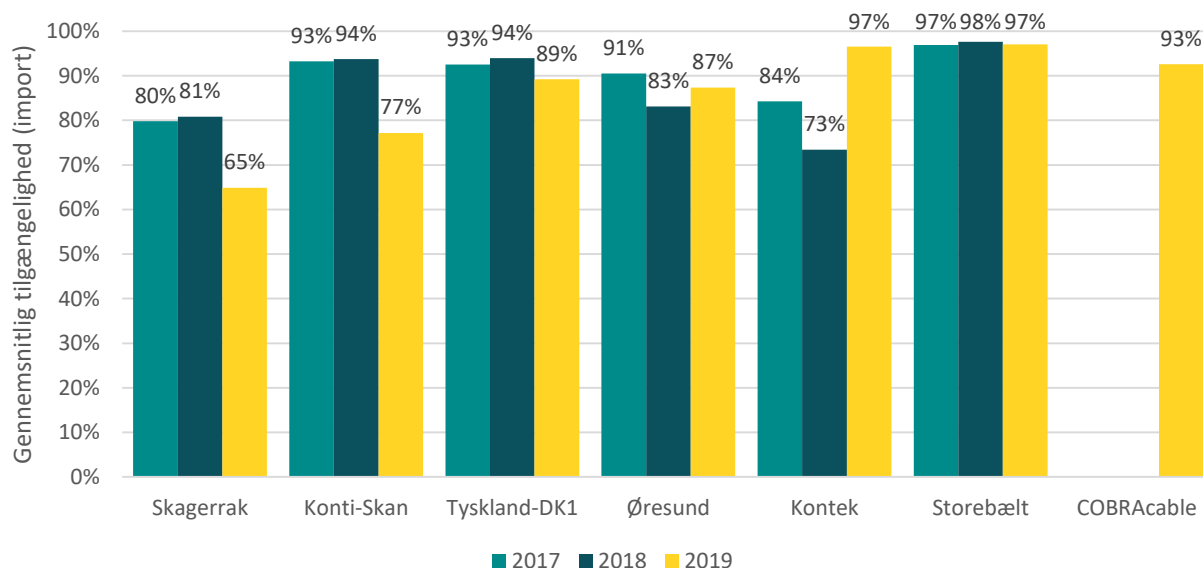
Figur 7 Gennemsnitlig rådighed for importkapacitet frigivet til spotmarkedet i 2017-2019. Bemærk den maksimale importkapacitet på Konti-Skan blev 1. oktober 2019 hævet med 35 MW, COBRACable blev idriftsat 11. september 2019, tilgængeligheden for Storebælt er gennemsnit for de to retninger. Kilde: Energinets markedsdataportal og Nord Pools historiske markedsdata (for COBRACable).<sup>4</sup>

2019 var kendetegnet ved særlig lav rådighed på Skagerrak-forbindelserne til Norge og Konti-Skan-forbindelserne til Sverige. For Skagerrak-forbindelserne blev SK4-landkablet i Danmark ramt af tre alvorlige fejl med betydelig udetid til følge (se også afsnit 3.2.1). Som følge heraf udføres i år nærmere analyser af kablet for at fastslå årsagen til fejlene. Konti-Skan fik i 2019 udskiftet kontrolsystemet på begge poler, hvilket har betydet øget udetid.
